锚链钢弯环内侧开裂分析原因

刘 莉 王信沛

(南京钢铁集团公司)

摘 要 对锚链钢弯环的原材料和车削后热处理材料及开裂的弯环进行低倍、组织、断口检验,结果表明弯环开裂是由车削后的热处理工艺和焊接工艺控制不当造成的。

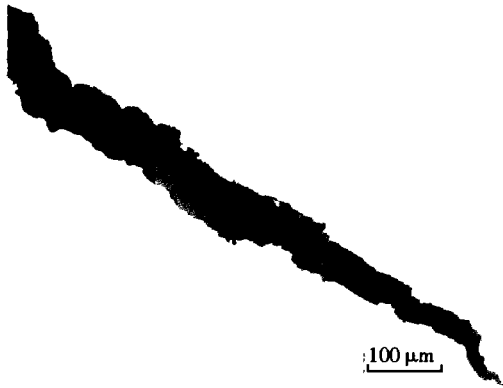
1、2、3号试样上裂纹深度分别为4、12、8.5 mm, 裂缝内及其附近均未见夹杂, 缝内均充满氧化铁, 裂缝两侧有少量氧化质点, 见图7。试样经4%硝酸酒精侵蚀后, 3块试样金相组织相同, 裂缝两侧均脱碳, 见图8。基体组织较粗大, 为回火索氏体+少量贝氏体, 见图9。

图7 裂缝内充满氧化铁

(3) 裂纹断口宏、微观分析表明, 裂纹起源于锚链内侧表面, 由表面向内扩展, 金相检验裂缝内有氧化铁, 两侧组织脱碳且有少量氧化质点, 可见裂缝经过较高温度的加热。由此可排除因最终热处理不当形成的裂纹, 即裂纹形成于热处理淬火之前。裂缝内及其周围未见非金属夹杂, 显然非金属夹杂不是裂缝形成的原因。

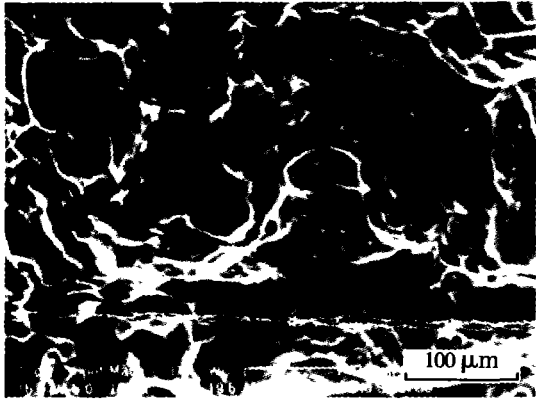
4号裂缝断口采用化学方法与超声波反复清洗后, 材料的显微组织有所显现, 经扫描电镜观察, 断口低倍形貌见图10, 断口扩展路径由图下方(锚链环内侧表面)向右上呈斜向扩展, 断口高倍形貌准解理条纹隐约可见, 并伴有部分撕裂岭, 见图11。

图 11 断口高倍形貌
